鋼筋外露處理工程案例(施作前)

施作地點:台北市中山區

施作時間:2016, 3月

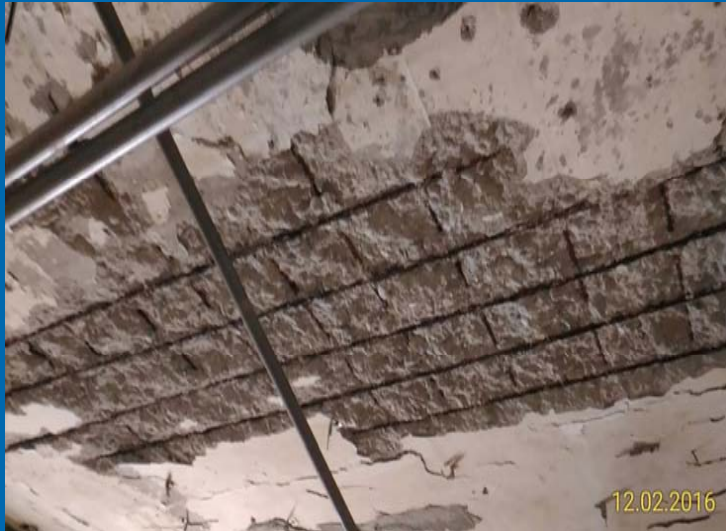
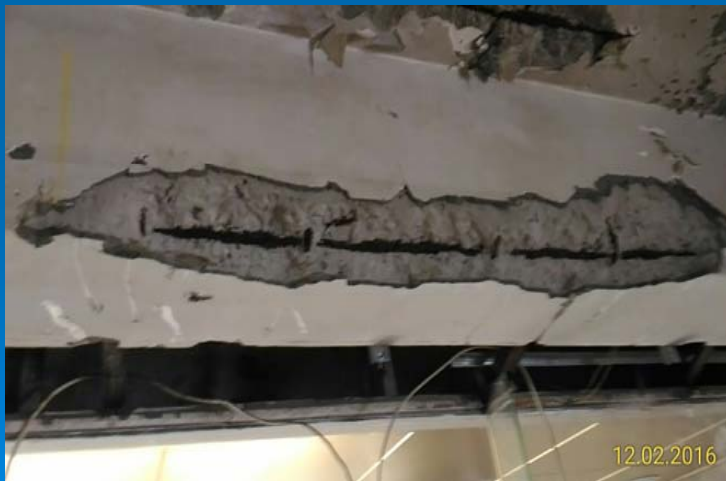
此房屋屋齡已逾四十年，拆開天花板後
多處鋼筋外露而且鋼筋已經生鏽

1. 業主原本想找土水師來施作，但土水師是用過去傳統的工法，鋼筋防鏽用紅丹，補強用水泥砂漿加海菜粉來修補。但業主經專業技師建議，使用Lanko系列產品

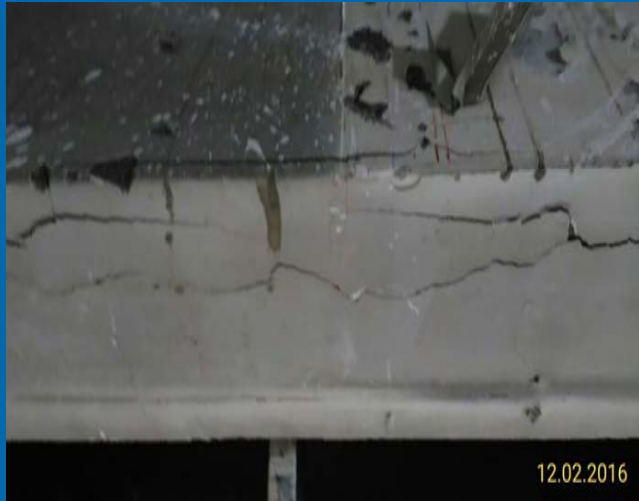
1. 樑柱部份多處龜裂(左圖)。

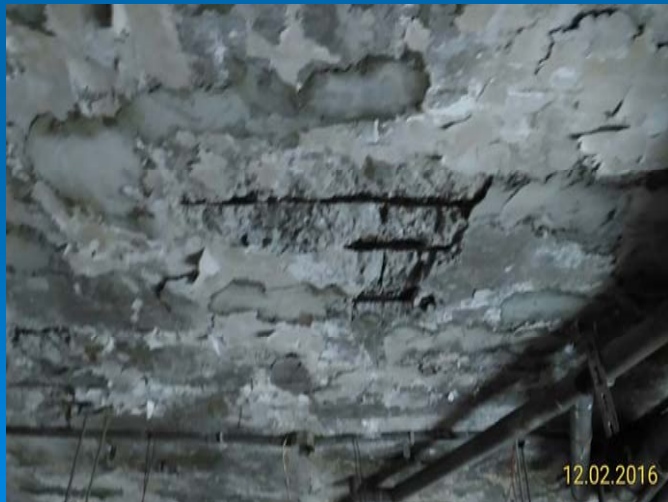
2. 業主之前原本有找土水師，用水泥砂漿加海菜粉來修補，但一段時間後，天花板仍然剝落。
(下圖)

P. S. 在修補前應先考慮修補材料的強度及接著性！
