龍潭區公所三林村水池防水

施作時間:2015, 01月

業主:桃園市龍潭區公所

工程項目:儲槽防水工程

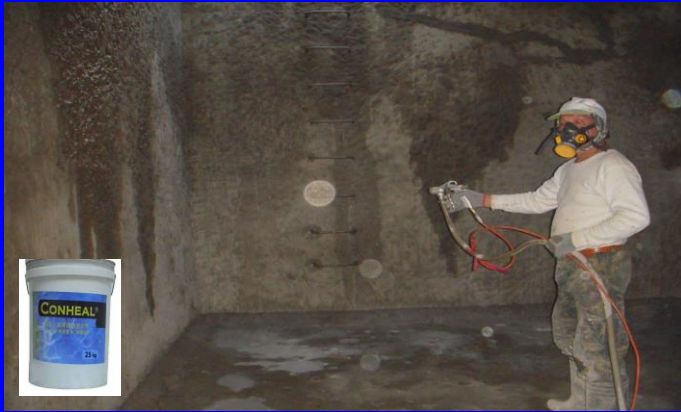
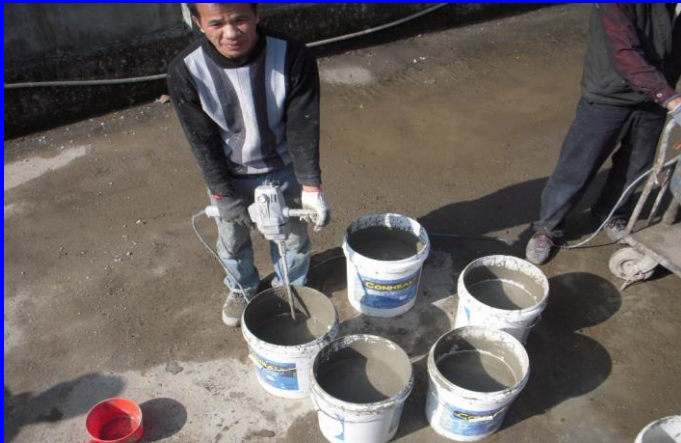
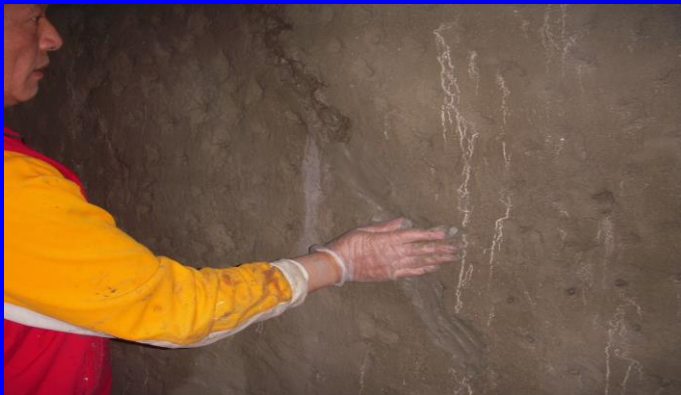
1. 數十年老舊水池因原防水層老化，全數打除整修，施作無機質、軀體防水之Conheal混凝土深層防護塗佈(Concrete Deep Penetration Sealer)。
2. CDPS防水施工法，免除傳統施工法如防水膜，會受限於乾燥表面施工、施作時揮發性氣體(VOC)、施工步驟繁瑣等..因素之困擾。
3. CDPS防水施工法，表面不平整或潮溼仍可施工，塗層處理後之混凝土表面，仍可作其它飾層。
4. 施工縫為潛在結構弱面，應另行補強處理（左三
5. CDPS防水塗層處理後，另以泥作粉光表面。
6. CDPS 總施工面積約500 M2。
