萬華區天花板壁癌整修工程

施作時間:2012, 3月

業主:台北市黃先生

施作地點:台北市桂林路

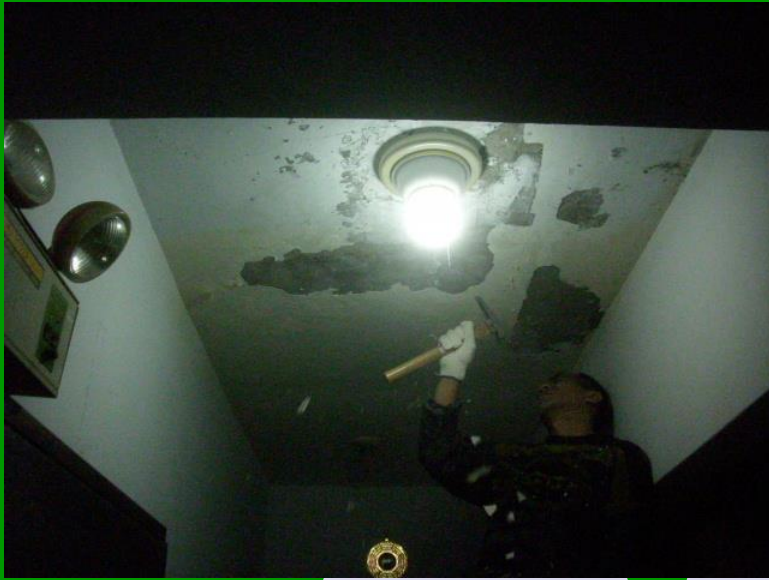
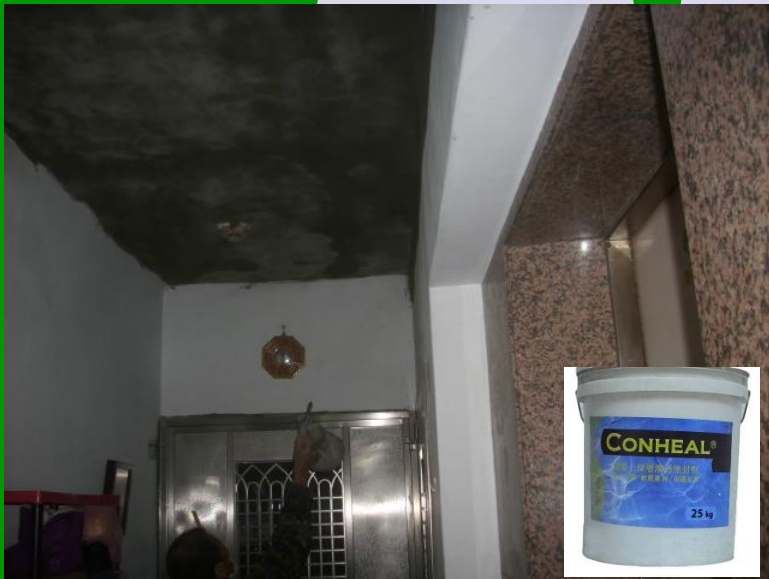
- 1因長期潮濕致油漆剝落，導致地面經常掉落油漆碎屑影響健康及環境。
- 2經油漆磨除後，全面塗布CDPS深層滲透保護塗層，藉結晶自癒機制強化效果。
- 3Conheal(康濕附)為水泥系材料，屬無機質，耐久不老化，可使混凝土結構更加緻密，功效隨時間遞增。
