地下停車場機坑止漏工程

施作時間:2014, 10月

施作地點:台北市松山區

工程項目:地下停車場機坑止漏工程

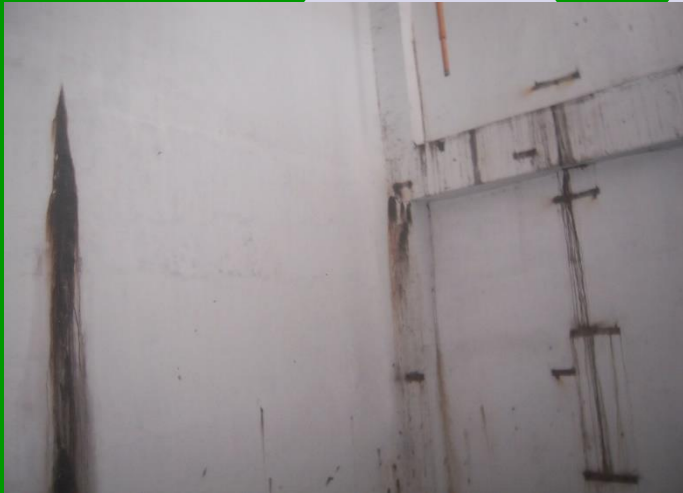
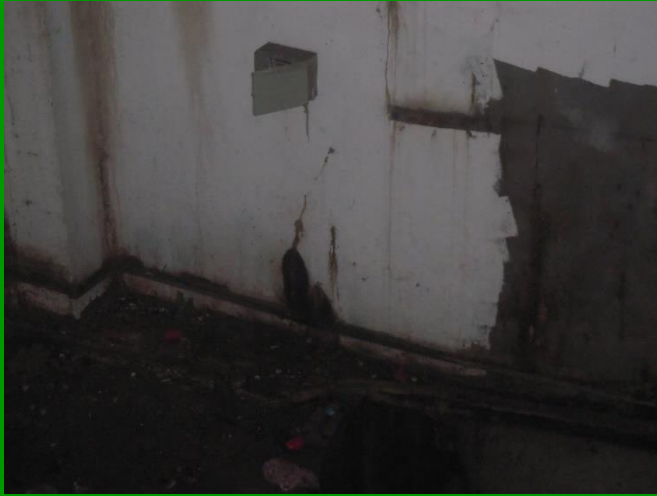
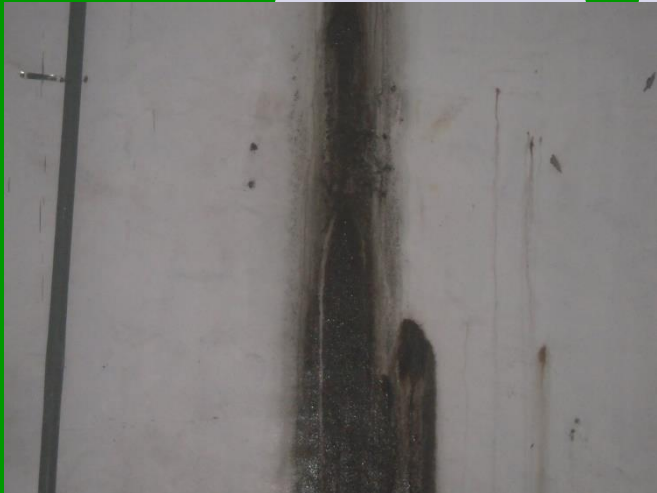
1業主要重新按裝機械停車設備，原本機坑機械停車設備全部拆除後，發現滲漏嚴重。

3此個案位於地下15米，地下水壓極大，不適用一般高發泡倍率灌注材止水。

4此結構屬SRC結構，非一般RC結構

2本公司高壓灌注逾1000餘針。

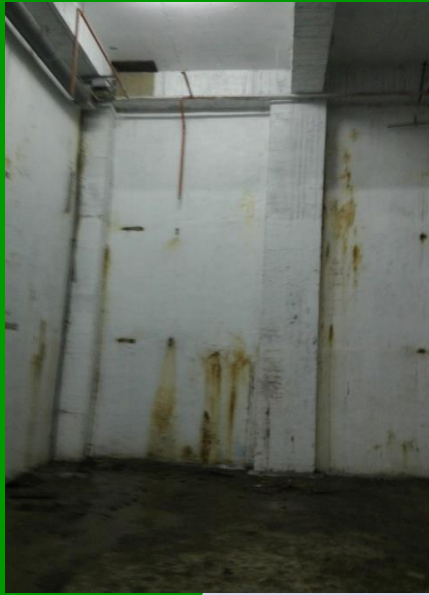
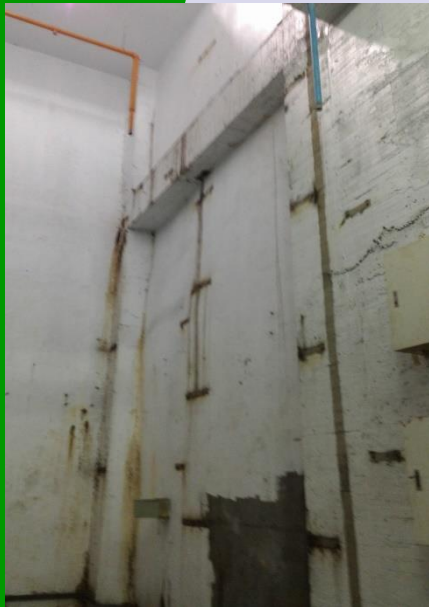
1 未施作前，如左上圖

2 未施作前，如左下圖。

3 本公司採用聚胺酯樹脂止漏材料，分子較小更可達到連續壁內部。

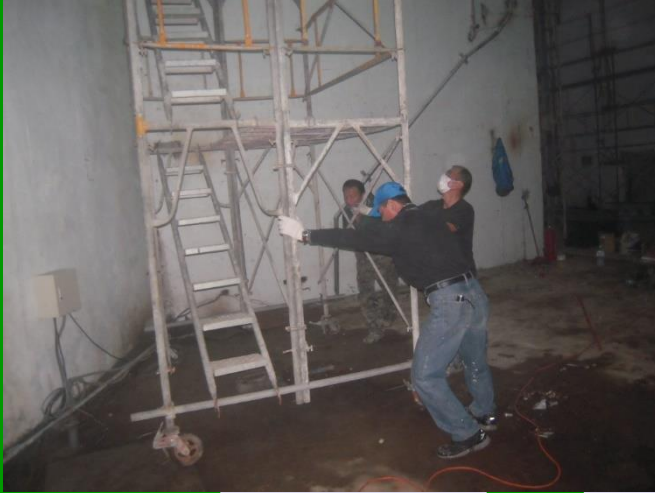
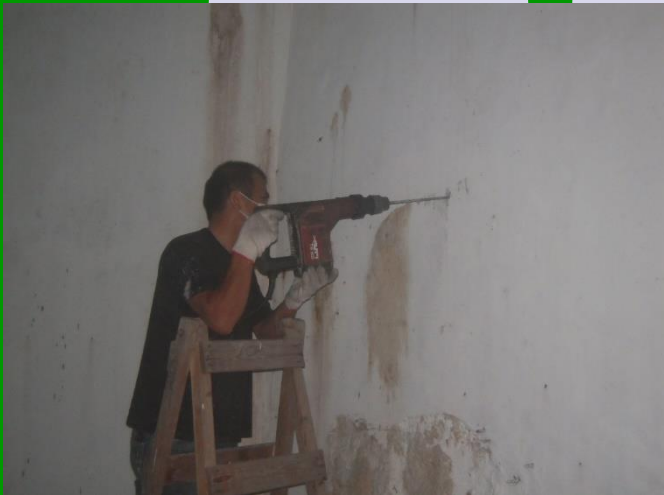
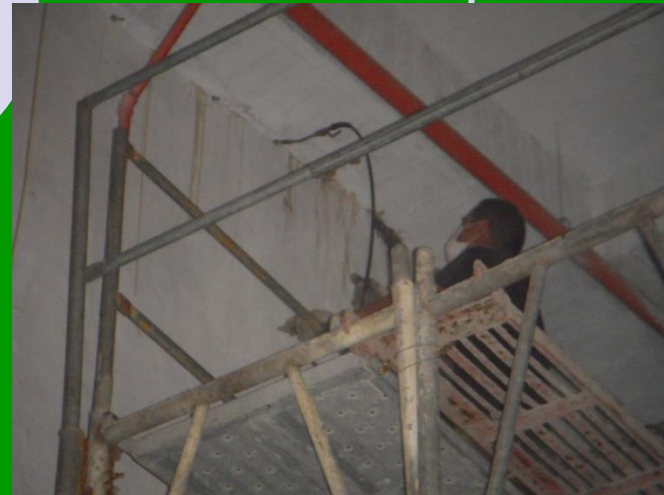
1 本公司雙液高密度型止水材屬
低發泡倍率

2 左下圖為高壓灌注鑽孔並按裝針座。

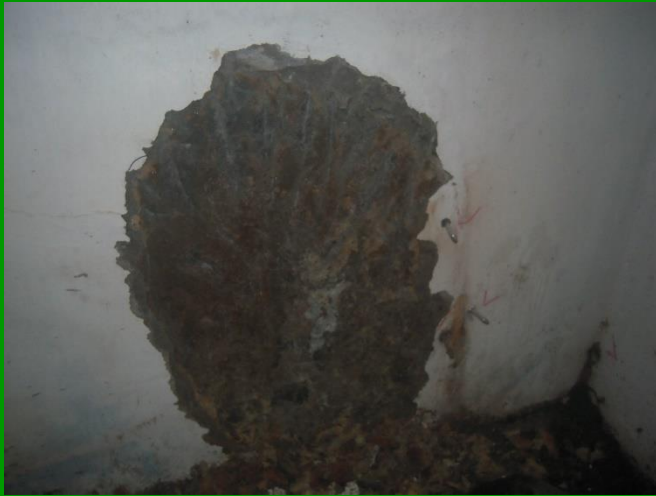
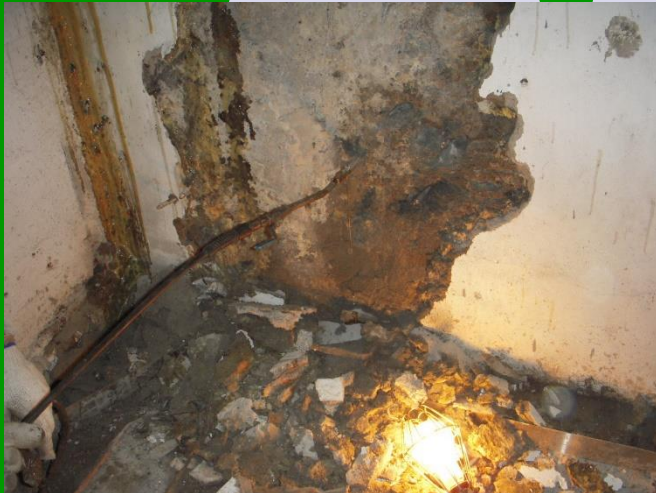
1 施作中，如左上圖、左下圖。

2 原本防水施作廠商，一味強灌，造成壁面膨空必須打除

4 左下圖止水劑硬化後密度較高，可預防材料乾縮後，再度造成滲漏水情況。

3 壁面原有的水泥粉刷層徹底剷除至原始結構。

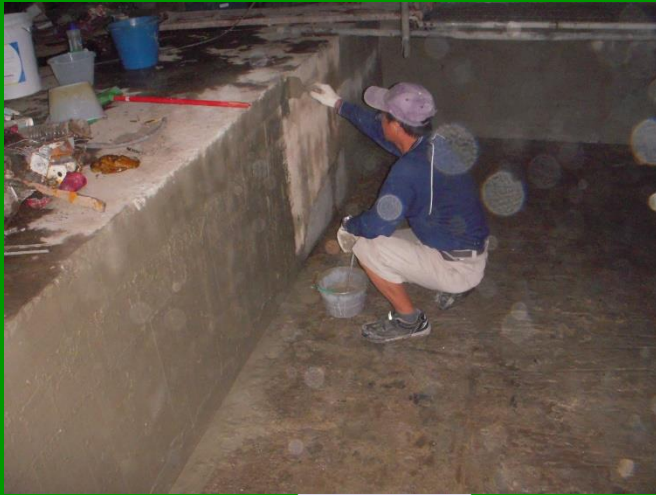
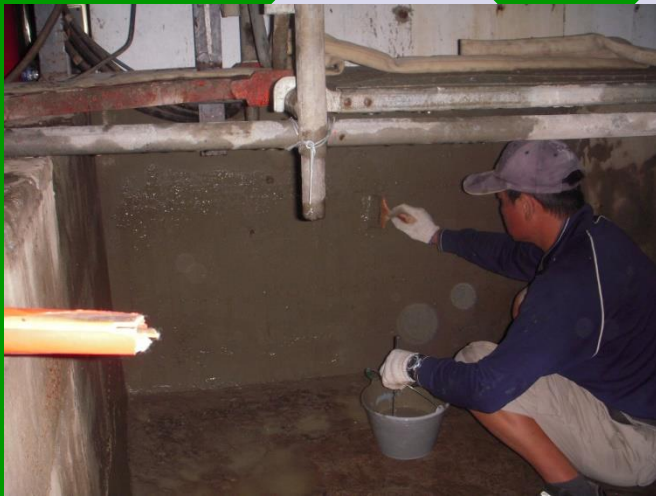
1 施作中，如左上圖、左下圖。

2 將施作清理乾淨後，塗佈CDPS

3 塗佈2至3 道CDPS防水材。

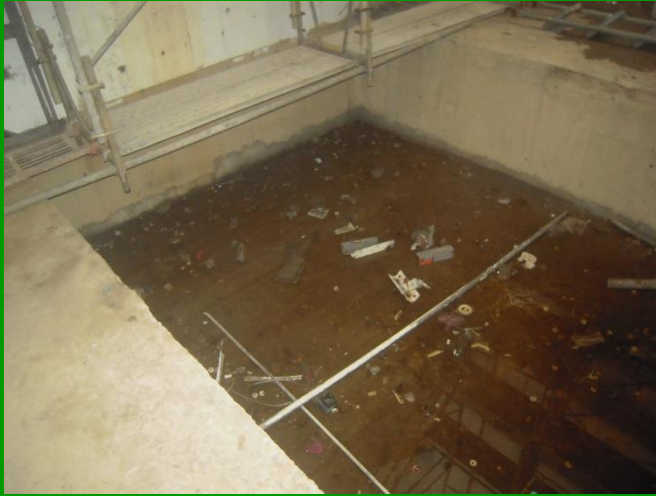
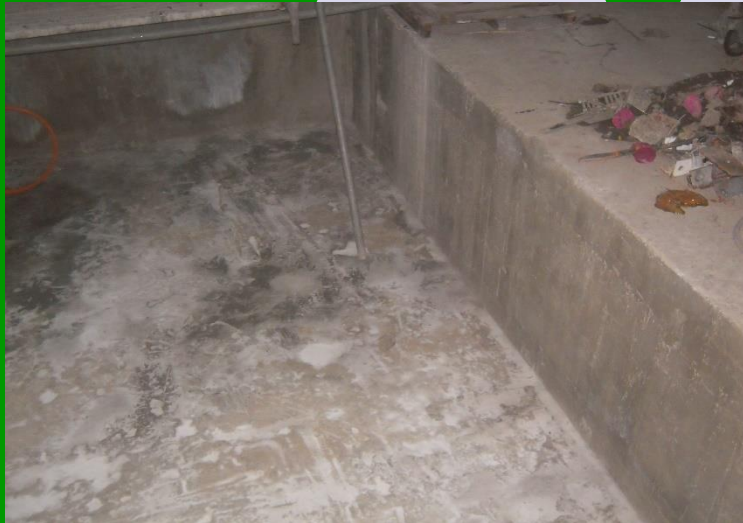
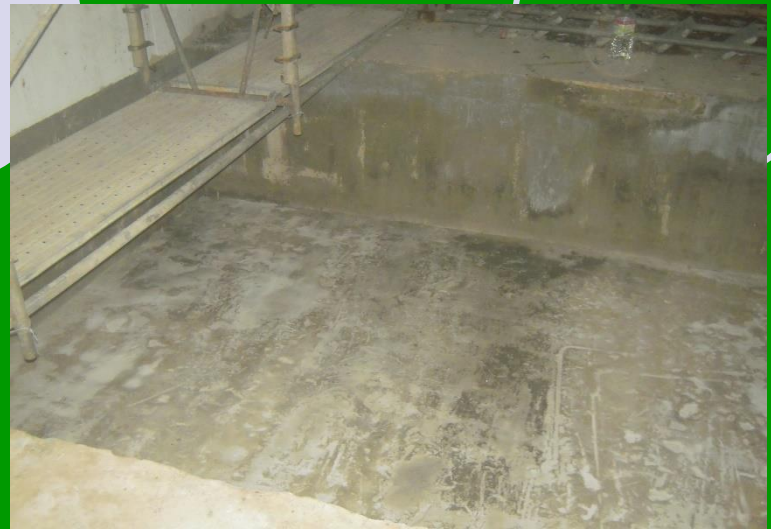
1 施作前後比較，如左上圖施工前、下圖施工後。

2 CDPS 無揮發性氣體，適用侷限空間。

3 在塗佈 CDPS 前，有滲漏的地方，須先止漏處理，再進行 CDPS 塗佈。

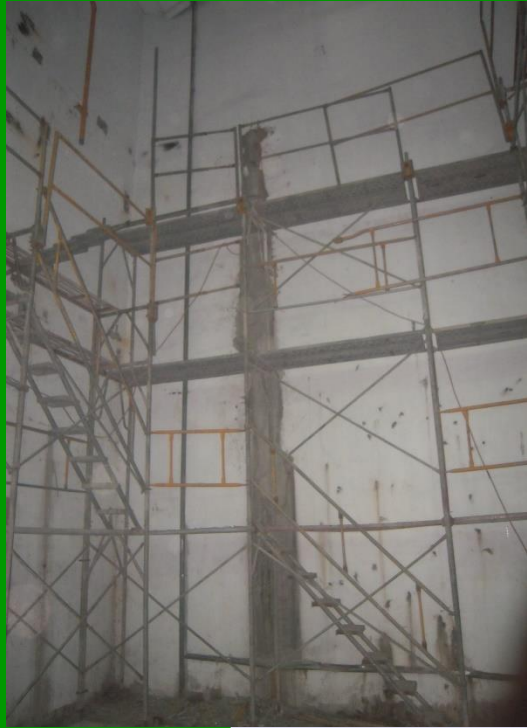
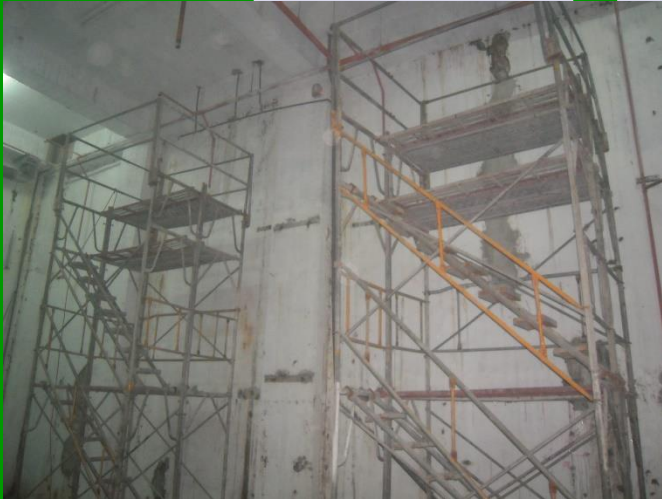
1 施作後完成面，如左上圖、左下圖。

2 CDPS 屬無機質不會被分解、水解且又能循環結晶自動修裂縫。

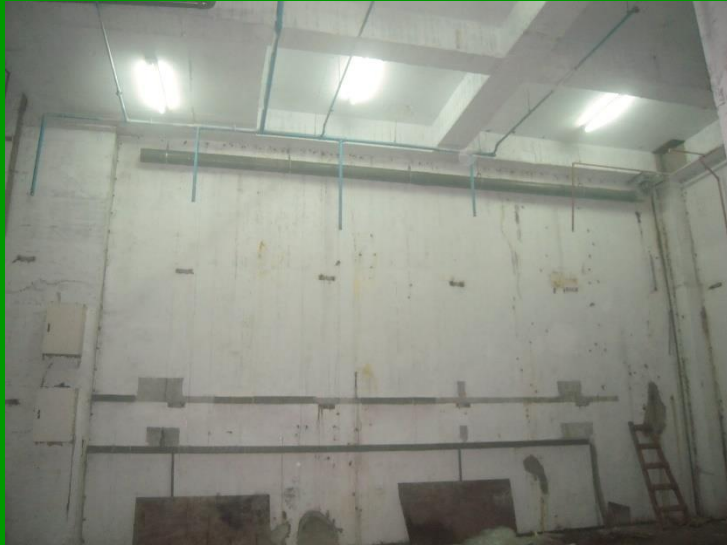
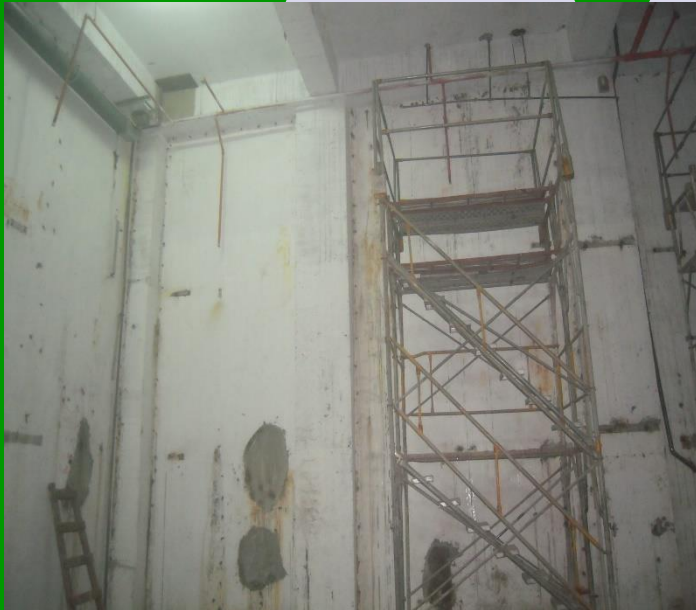
1在連續壁與頂版版面二次接縫，也是經常發生滲漏的地方。

2CDPS塗層不影響混凝土的呼吸，使混凝土結構保持乾爽、不反潮。

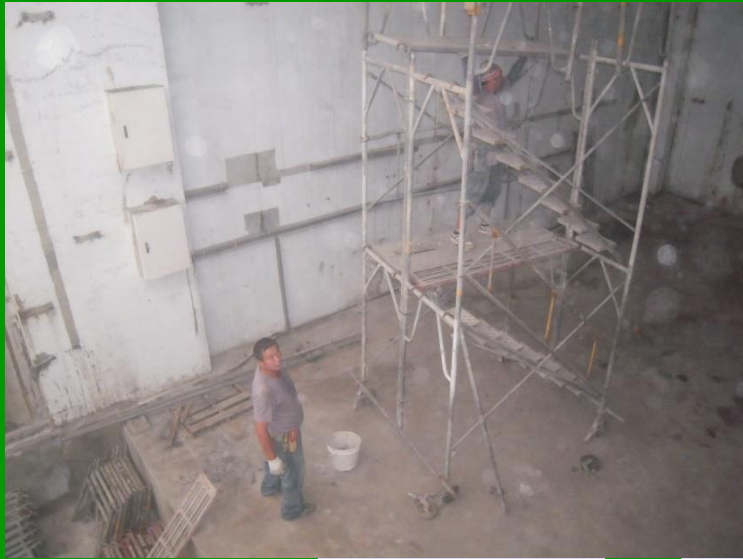
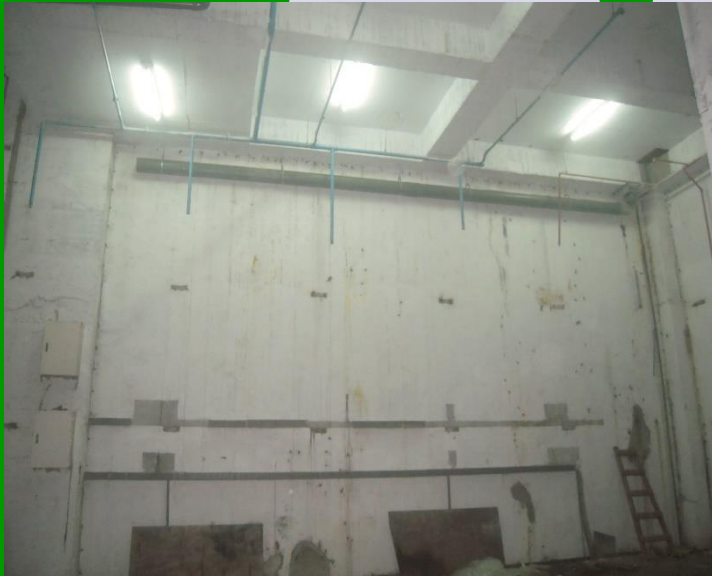
1 施作後完成面，如左上圖、左下圖。

3 即將拆架，機械停車設備廠商，準備進場裝機。

2 本公司所採聚胺酯樹脂止漏材料，環保無毒，可適用地下結構及密閉環境。

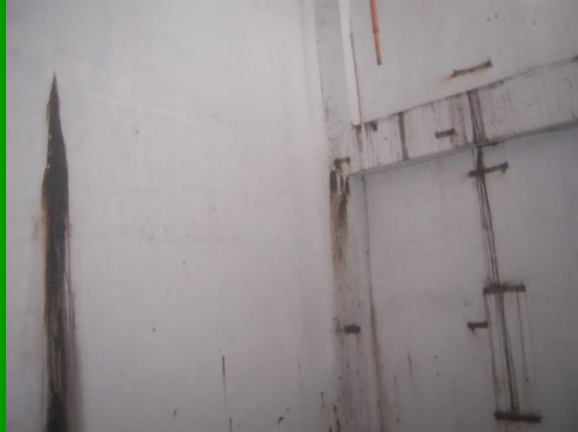
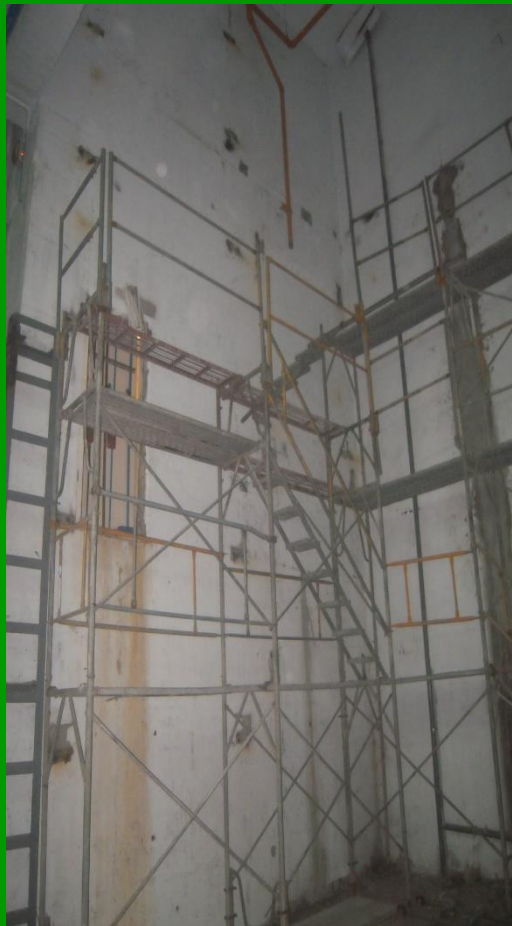
1 施作前後比較，如左上圖施工前、左下圖施工後。

2 本公司所採聚胺酯樹脂止漏材料，環保無毒，可適用地下結構及密閉環境。
